Servicios de Inspección y Diagnóstico Especializado

Nombre del Proyecto:

Inspección Termográfica

Administración
República de Panamá

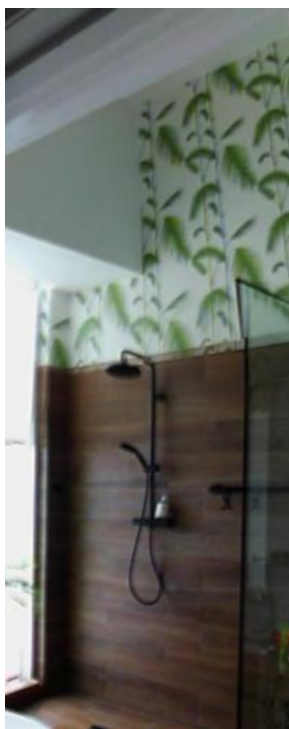
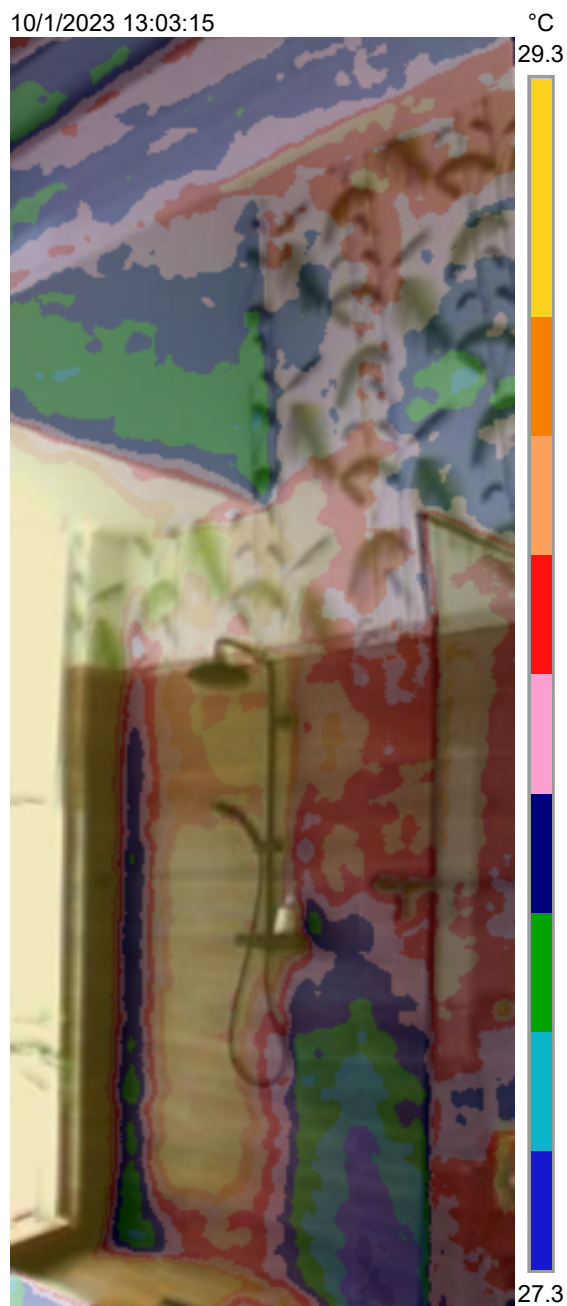
Posible Origen de Daño Detectado:

Desplazamiento de humedad desde el área superior al techo del baño

Entendemos que la humedad que observamos afectará a la lectura en los controles de la ducha de este departamento al desplazarse la humedad por gravedad desde el techo por la pared estructural.

Producto de la situación descrita los equipos electrónicos, el mueble del baño y los accesorios adosados a la pared serán afectados por la humedad identificada

Para identificar el origen del daño deben revisarse el apartamento o área sobre esta posición, y, en caso de que haya un baño revisar los controles del baño y de la ducha, la llave de paso e instalación del inodoro, el estado del aro de cera y el sello del piso de la ducha.

Se recomienda realizar una inspección al apartamento o área superior sobre esta posición para identificar y confirmar que los daños que observamos se estén originando en el apartamento o en las áreas superiores, entendemos que la humedad podría desplazarse desde varios niveles sobre esta posición por lo que no recomendamos asignar responsabilidades sin tener toda la información disponible

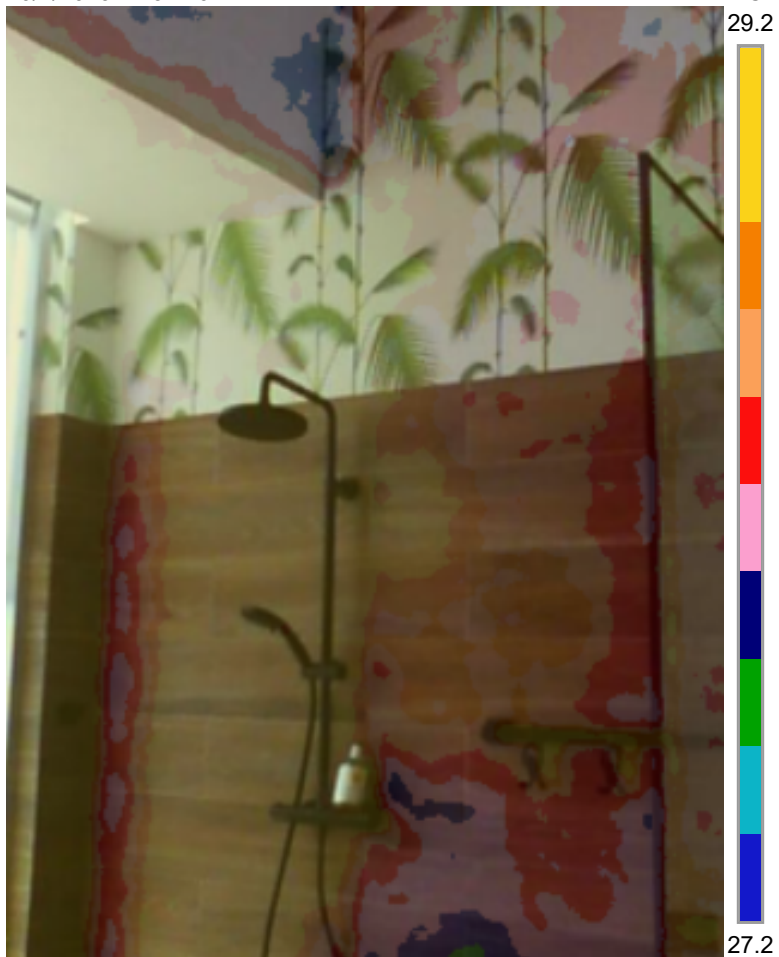
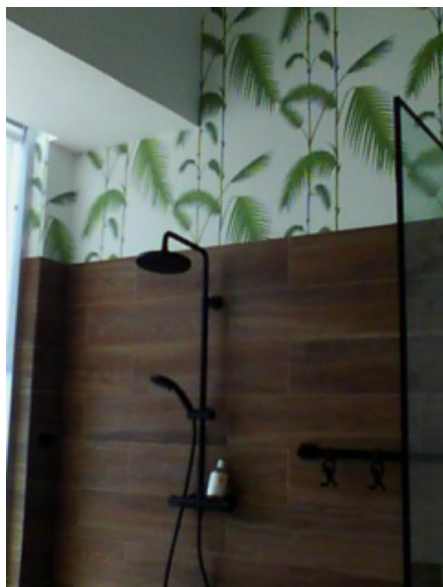
FLIR47257_panorama.jpg

Posible Origen de Daño Detectado:
Imagen relacionada con la imagen anterior

Esta imagen nos permite observar con más detalle el daño cómo afecta a la pared de la ducha, no observamos un daño en la llave de control y el patrón de humedad que se observa desplazar desde la parte media de la pared está relacionado con la jabonera

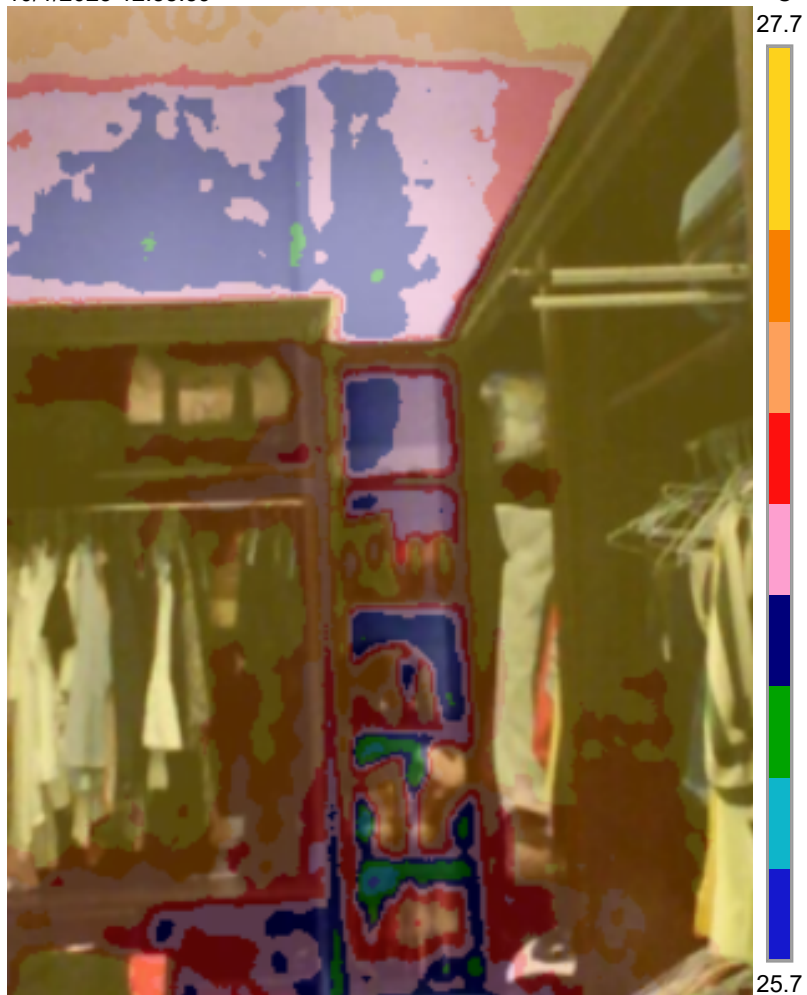
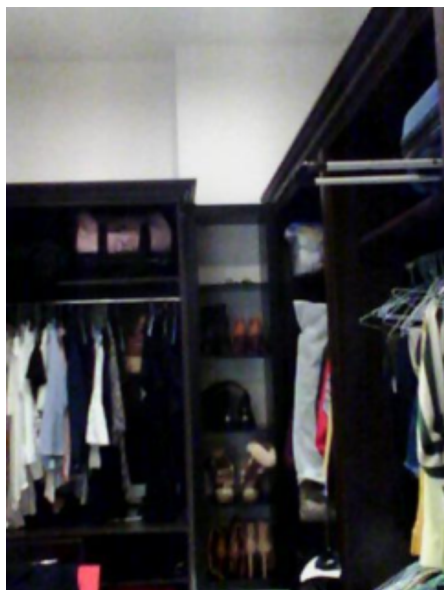
FLIR47264.jpg

Posible Origen de Daño Detectado:
Daño en la pared del vestidor

Cómo se puede observar en la imagen la humedad que afecta el vestidor se desplaza desde la parte superior de la habitación, caso el techo del vestidor. A este daño se le considera como un daño perimetral o estructural en cuanto existe un problema de impermeabilización hice yo en la parte exterior fachada del edificio.

Es importante mencionar que se observa una rajadura en la pared ubicada en la base posterior del vestidor que corresponde a la pared perimetral del edificio

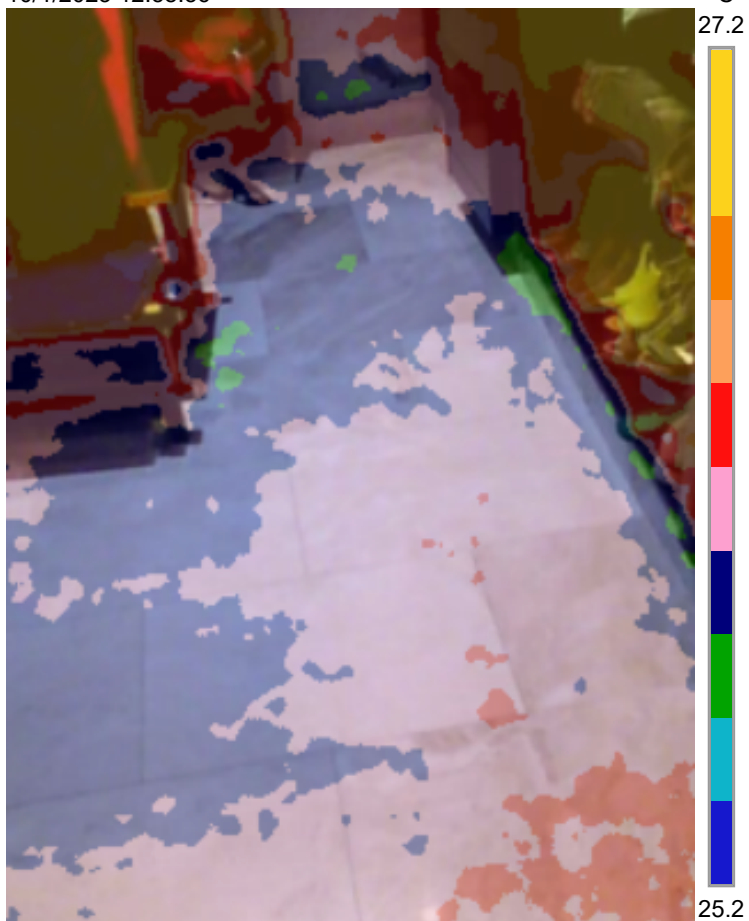
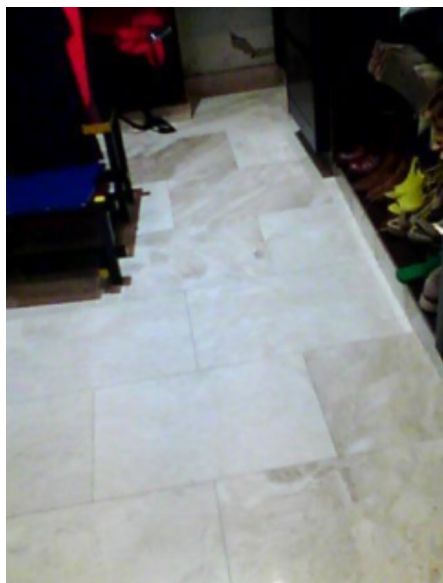
FLIR47264_panorama.jpg

Posible Origen de Daño Detectado:
Daño en la pared del vestidor

Como consecuencia del daño firmado en la imagen anterior tendremos un desplazamiento de humedad en el piso del vestidor lo cual causará un daño reflejo en el techo del vestidor del apartamento 48-A

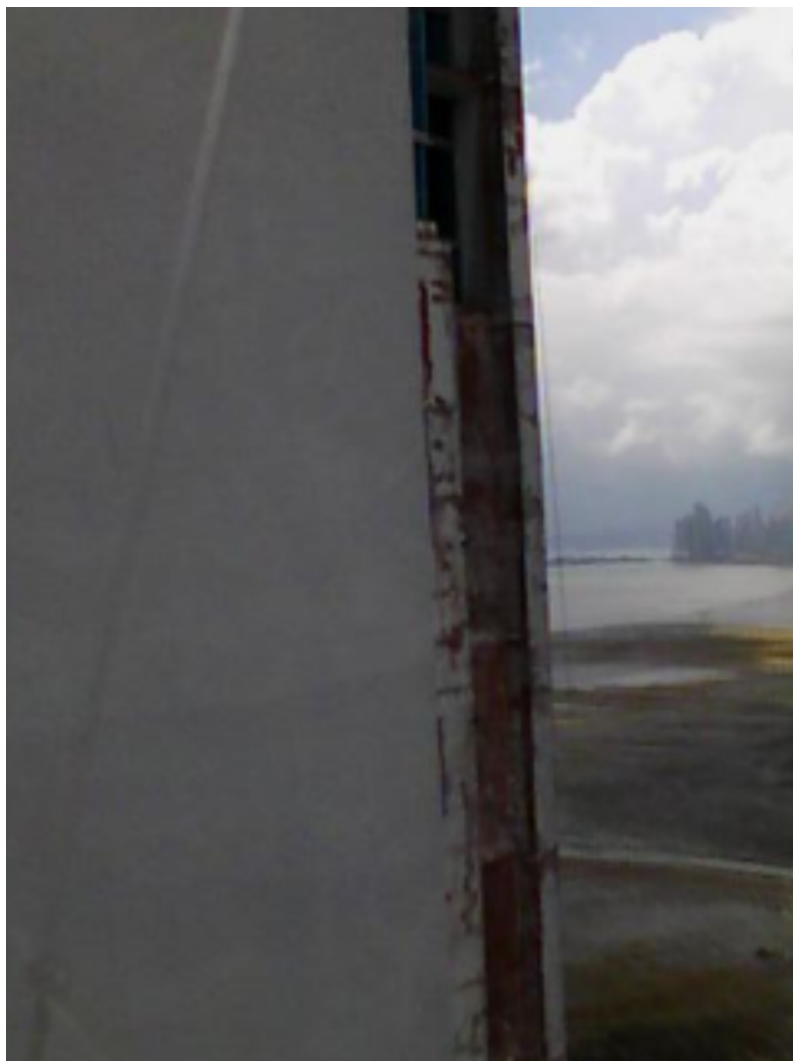
FLIR47266.jpg

Posible Origen de Daño Detectado:

Daño en la pared perimetral del edificio

La imagen nos muestra la parte exterior del área del vestidor lo que confirma la falta de acabado y sello en la pared perimetral del edificio o de fachada

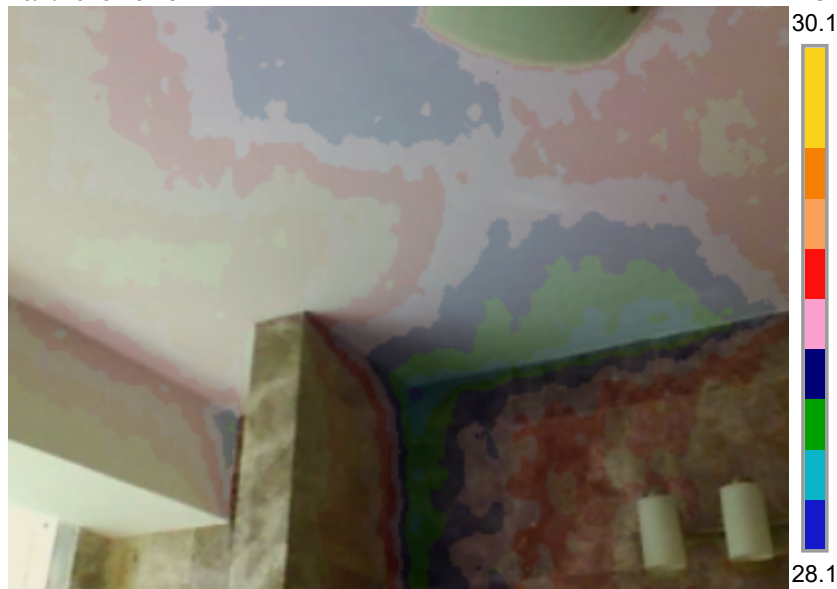
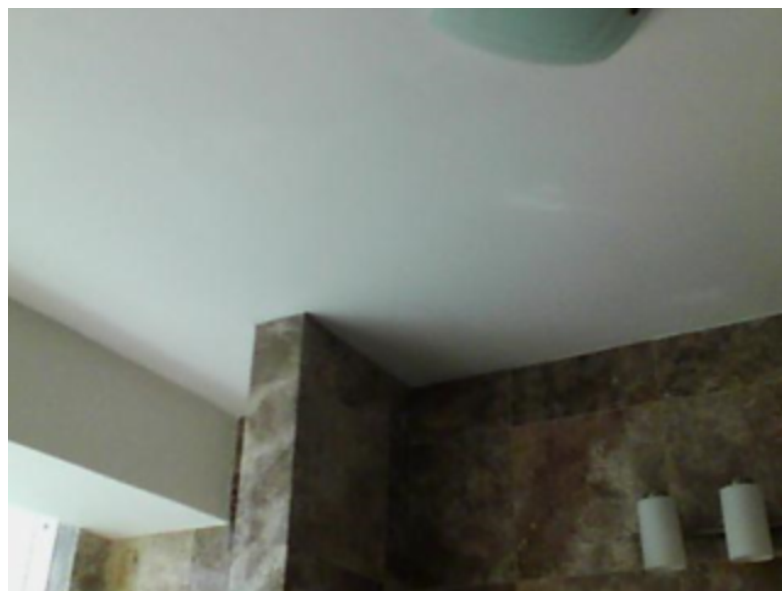
FLIR47269.jpg

Posible Origen de Daño Detectado:
Daño en techo del baño

El daño que estamos observando coincide con el daño firmado en la inspección del apartamento 49-A por lo que éste debe considerarse como un daño que se está desplazando desde apartamento superiores al apartamento 49-A.

Un detalle importante a entender es que todas las áreas alrededor de esta posición estarán afectadas y que esta afectación está relacionada con la pared de fachada o perimetral del edificio y el acabado de sello e impermeabilización del mismo, entre las áreas afectadas que vamos a encontrar están los muebles de techo y de pared así como espejos con Marcos de puerta, y todos los equipos electrónicos o sobres que haya en estas áreas

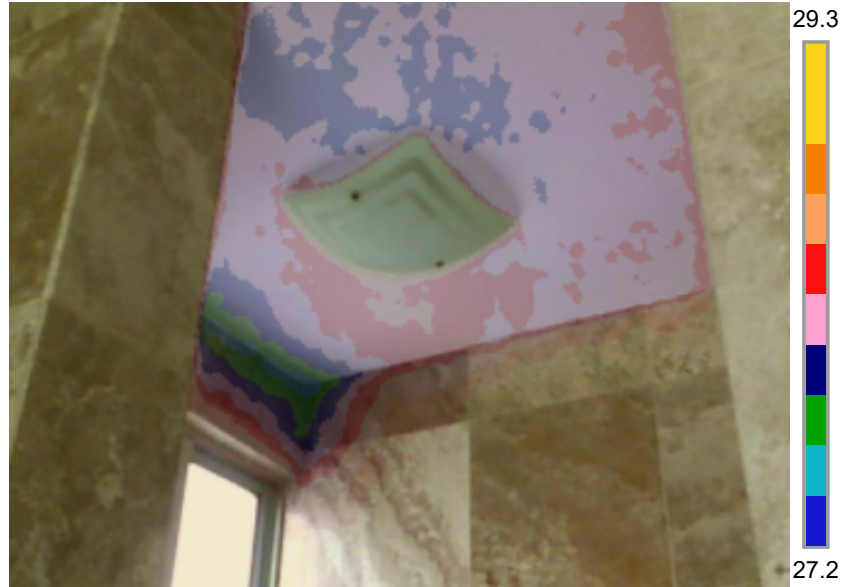
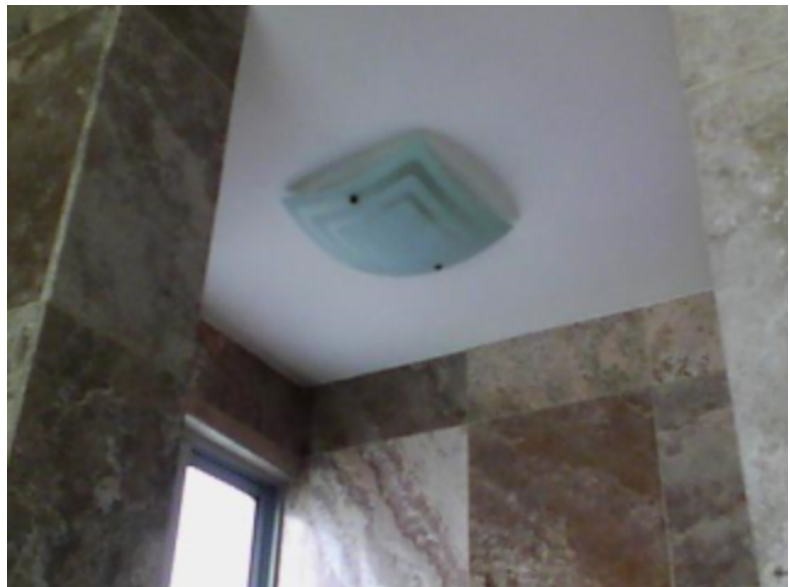
FLIR47270.jpg

Possible Origen de Daño Detectado:
Imagen relacionada con imagen anterior

Observamos en el área del inodoro el mismo daño o afectación que se observa en el área de los lavamanos lo que nos indica que el afectación es a nivel general de la pared perimetral del baño

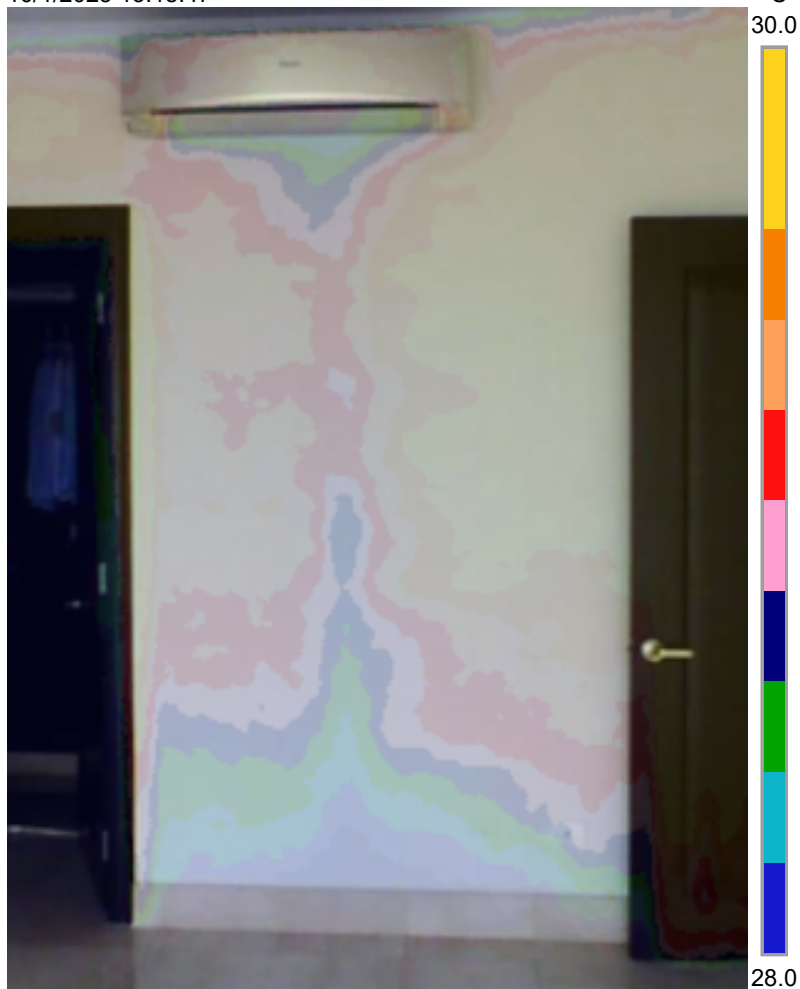
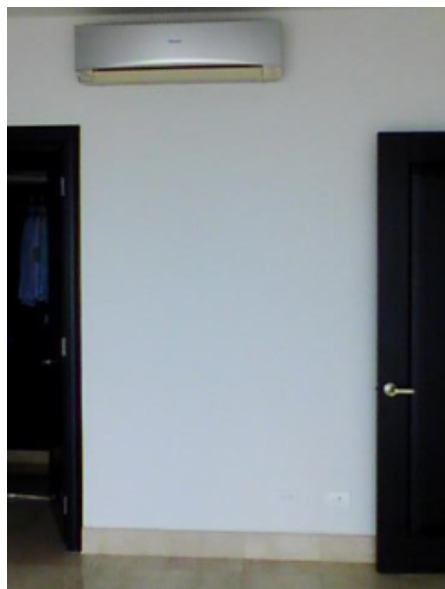
FLIR47271.jpg

Posible Origen de Daño Detectado:

Daño en la instalación de la unidad de aire acondicionado y proyección de daño desde instalación de unidad de aire acondicionado en el piso superior

La unidad de aire que observamos en la imagen presentaría un daño en su instalación lo cual estaría provocando el desplazamiento de humedad de manera diagonal a lo largo de la pared bajo la misma, provocando una acumulación de humedad en el piso, esta humedad se transferirá por capilaridad afectando el área sobre el zócalo, las paredes laterales y el piso de esta área

Observamos un segundo daño el cual estaría relacionado con la instalación de la unidad de aire acondicionado ubicada sobre esta posición, afectando de manera directa a la instalación de la unidad de aire acondicionado que estamos observando en la imagen y afectará al área o apartamento inferior

Entendemos entonces que el daño, que presumimos se origina en el apartamento superior y que afecta al aire acondicionado del apartamento inspeccionado, sería en parte responsable del daño que se observa en la unidad

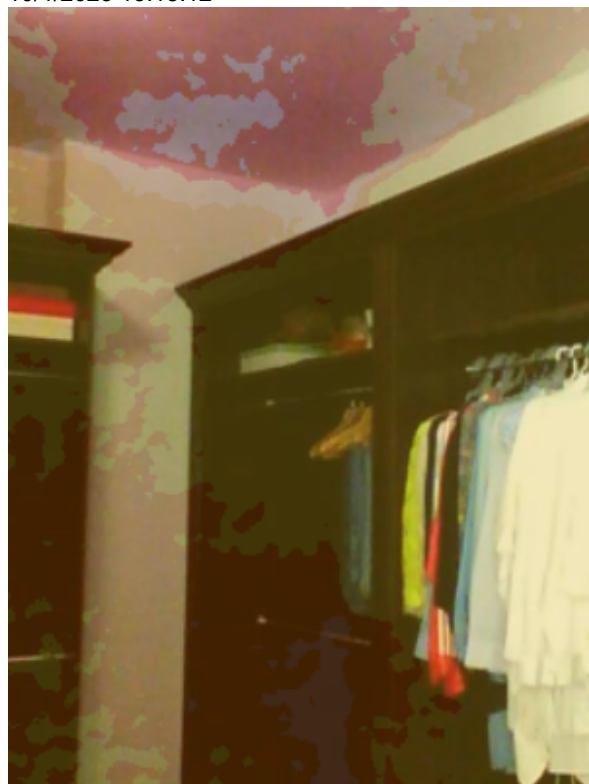
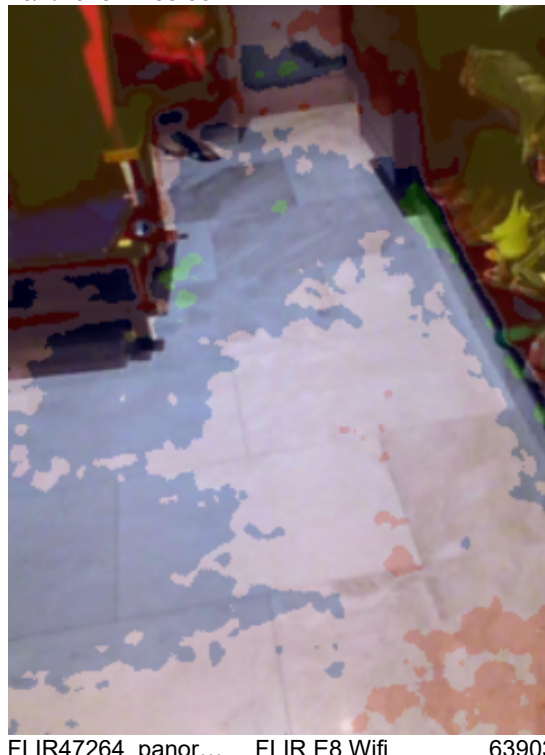
FLIR47268.jpg

Posible Origen de Daño Detectado:
Daño reflejado en el techo del vestidor

Cómo se puede observar el daño que se usan en el vestidor del apartamento 48-A coincide con el patrón de dispersión de humedad en el piso del vestidor del apartamento 49-A

Carros usados Cómo explicamos en imágenes anteriores la humedad que se refleja en el piso en el apartamento 49-A en el área del vestidor se transferirá por gravedad hacia el techo del vestidor del apartamento 48-A, apartamentos superiores al apartamento 49-A observemos daños similares
