Servicios de Inspección y  
Diagnóstico Especializado

**Inspección Termográfica**

**Apartamento**

# REPORTE FOTOGRAFICO

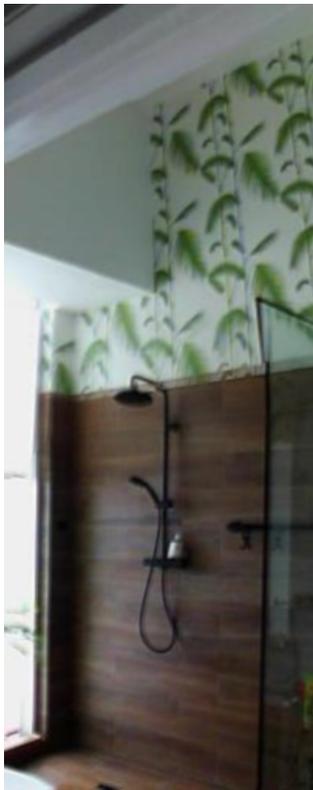
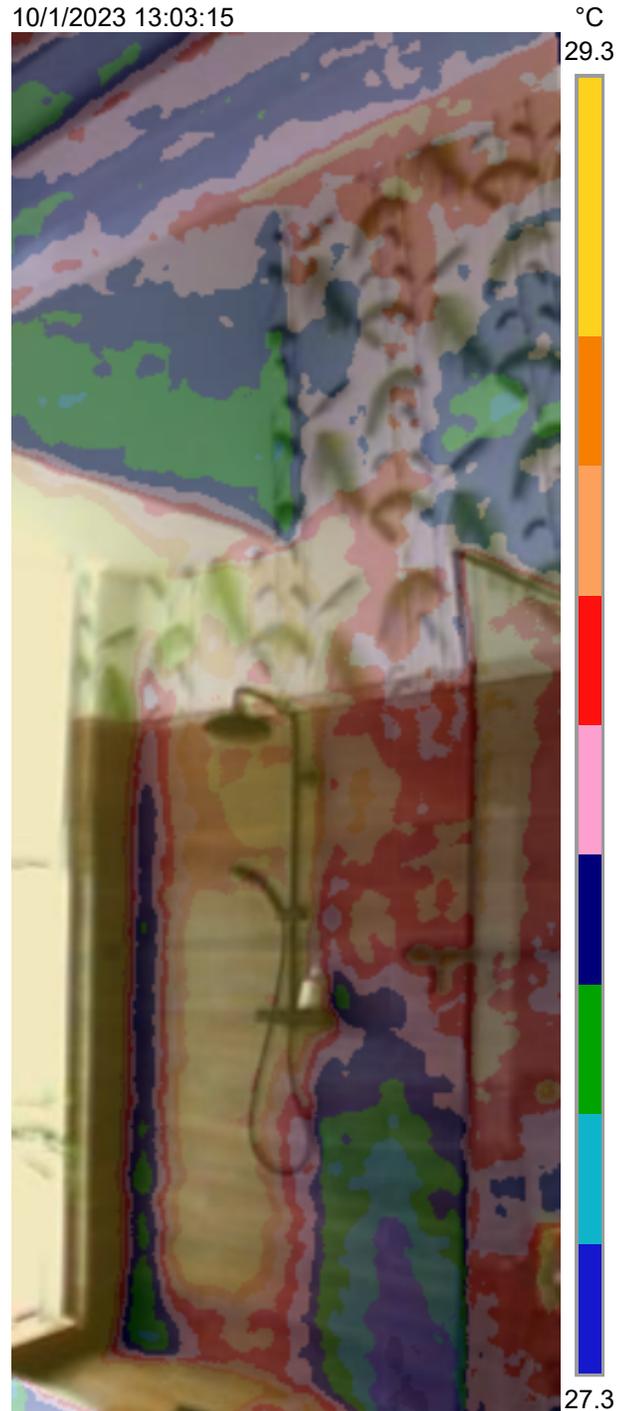
Posible Origen de Daño Detectado:

Para identificar el origen del daño deben revisarse el apartamento o área sobre esta posición, y, en caso de que haya un baño revisar los controles del baño y de la ducha, la llave de paso e instalación del inodoro, el estado del aro de cera y el sello del piso de la ducha.

Entendemos que la humedad que observamos afectará a la lectura en los controles de la ducha de este departamento al desplazarse la humedad por gravedad desde el techo por la pared estructural.

Producto de la situación descrita los equipos electrónicos, el mueble del baño y los accesorios adosados a la pared serán afectados por la humedad identificada

Se recomienda realizar una inspección al apartamento o área superior sobre esta posición para identificar y confirmar que los daños que observamos se estén originando en el apartamento o en las áreas superiores, entendemos que la humedad podría desplazarse desde varios niveles sobre esta posición por lo que no recomendamos asignar responsabilidades sin tener toda la información disponible

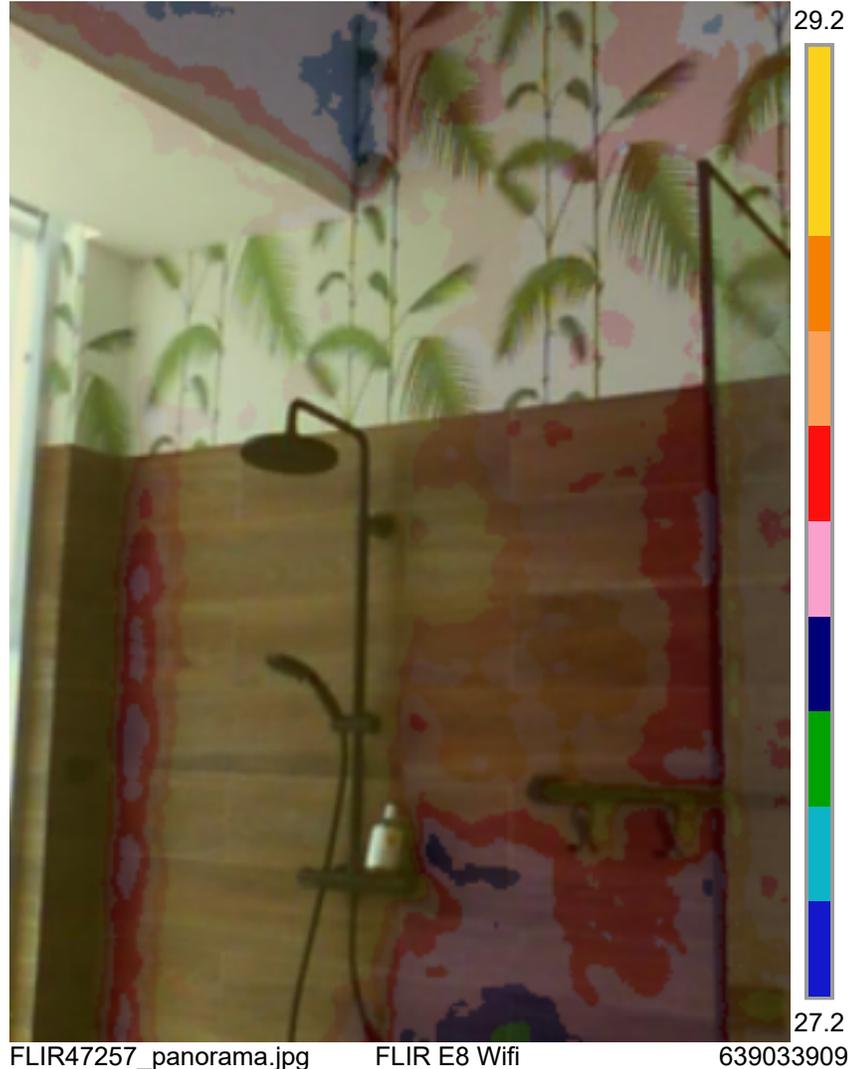
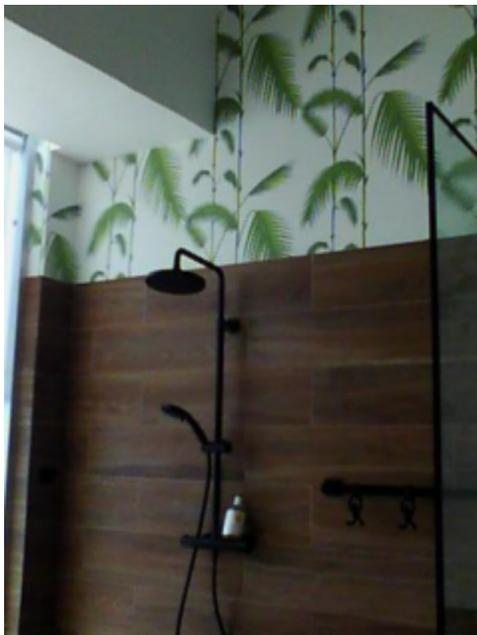
Posible Origen de Daño Detectado:  
 Imagen relacionada con la imagen anterior

Esta imagen nos permite observar con más detalle el daño cómo afecta a la pared de la ducha, no observamos un daño en la llave de control y el patrón de humedad que se observa desplazar desde la parte media de la pared está relacionado con la jabonera

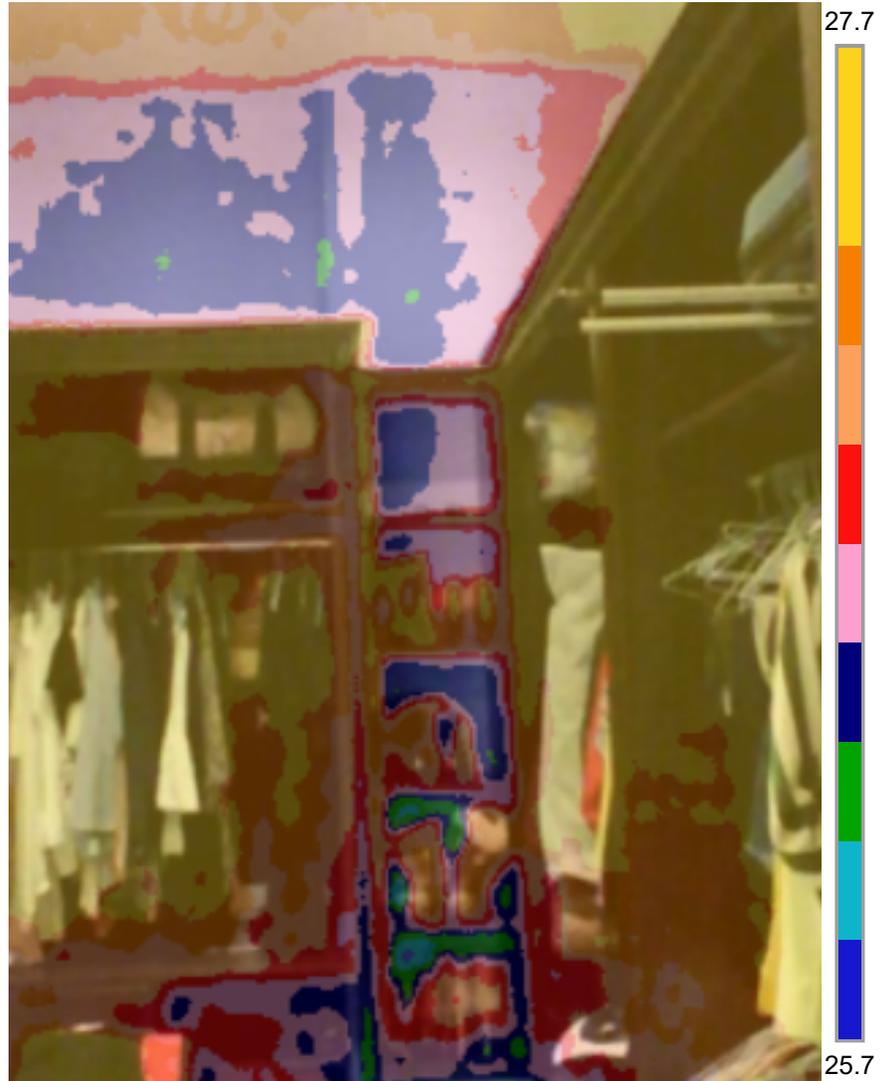
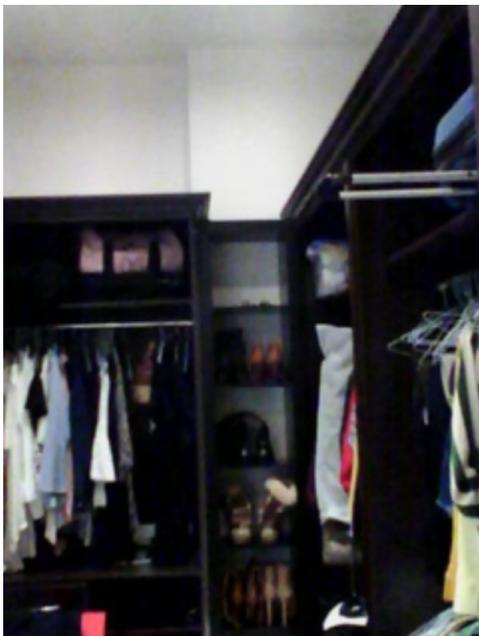
Posible Origen de Daño Detectado:  
 Daño en la pared del vestidor

Cómo se puede observar en la imagen la humedad que afecta el vestidor se desplaza desde la parte superior de la habitación, caso el techo del vestidor. A este daño se le considera como un daño perimetral o estructural en cuanto existe un problema de impermeabilización que yo en la parte exterior fachada del edificio.

Es importante mencionar que se observa una rajadura en la pared ubicada en la base posterior del vestidor que corresponde a la pared perimetral del edificio

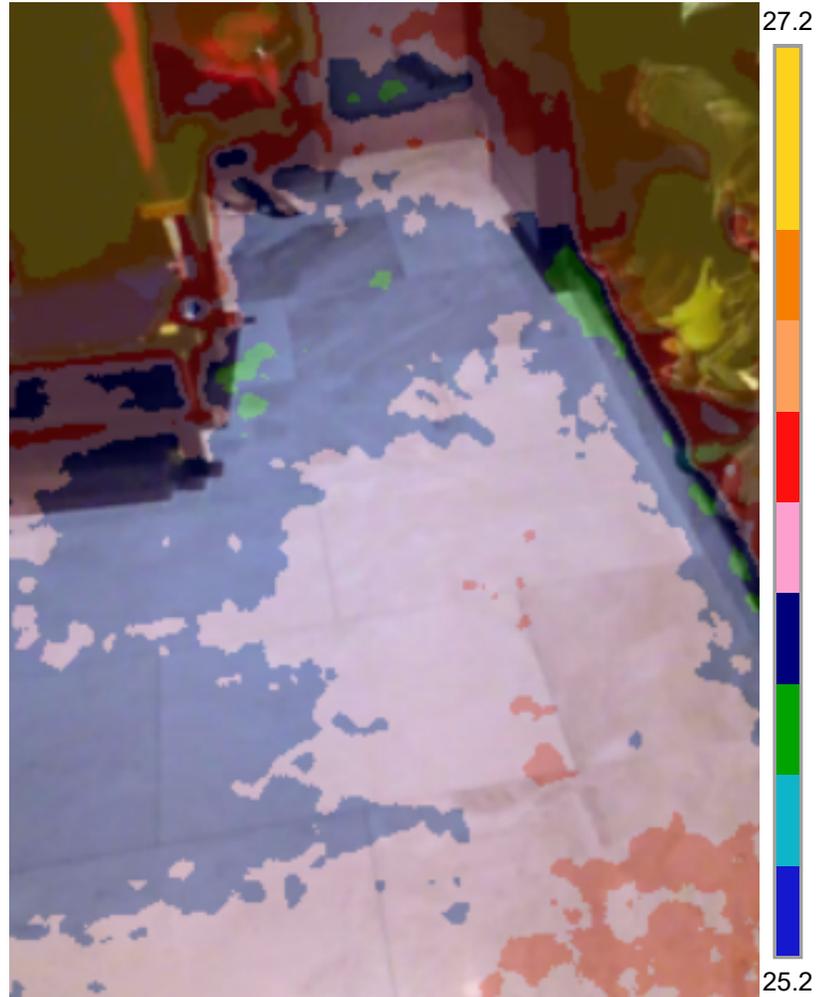
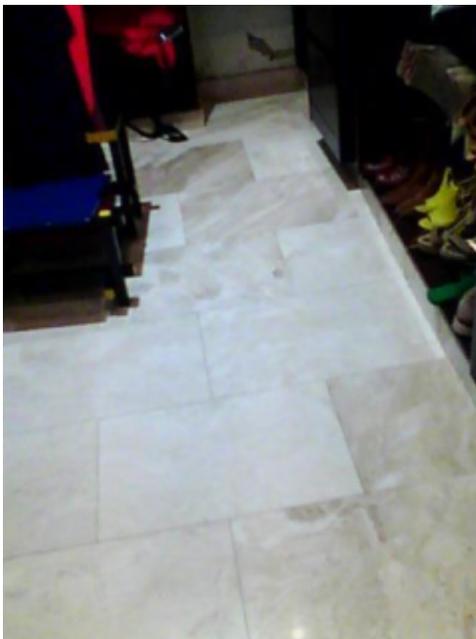
Posible Origen de Daño Detectado:  
 Daño en la pared del vestidor

Como consecuencia del daño firmado en la imagen anterior tendremos un desplazamiento de humedad en el piso del vestidor lo cual causará un daño reflejo en el techo del vestidor del apartamento 48-A

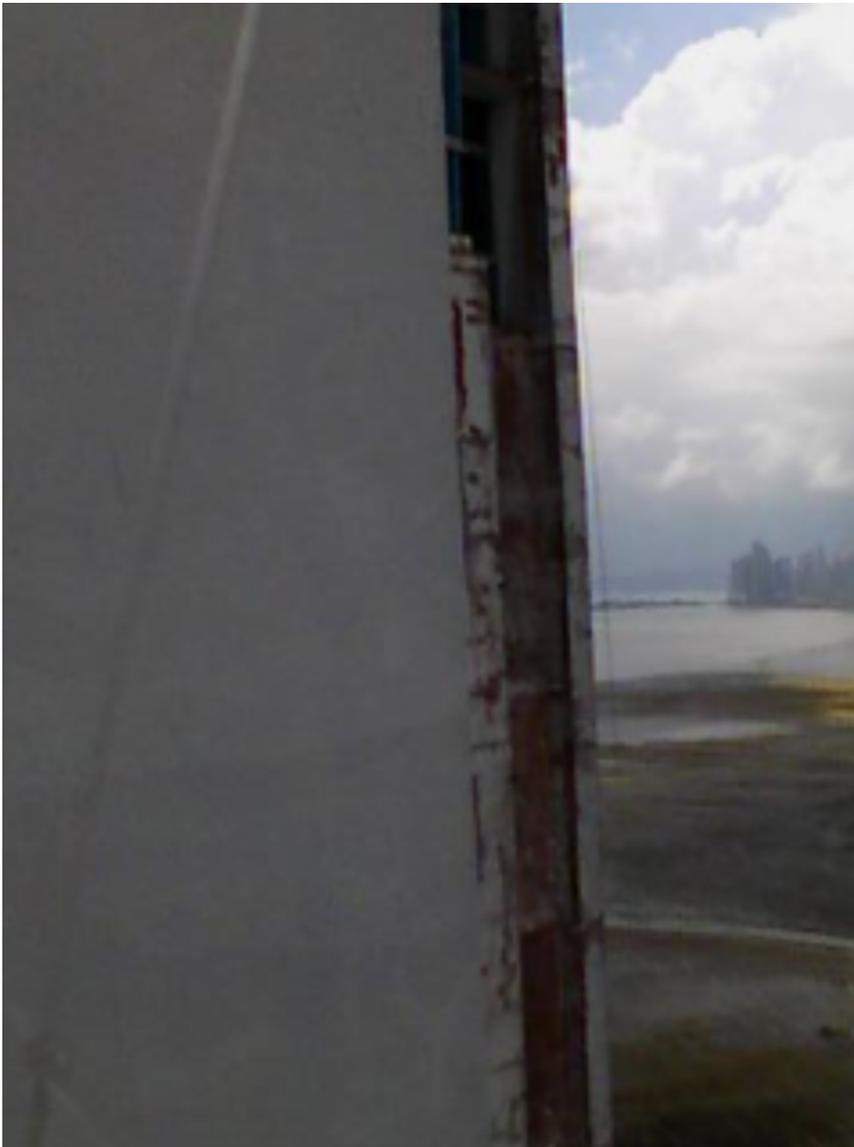
Posible Origen de Daño Detectado:  
Daño en la pared perimetral del edificio

La imagen nos muestra la parte exterior del área del vestidor lo que confirma la falta de acabado y sello en la pared perimetral del edificio o de fachada

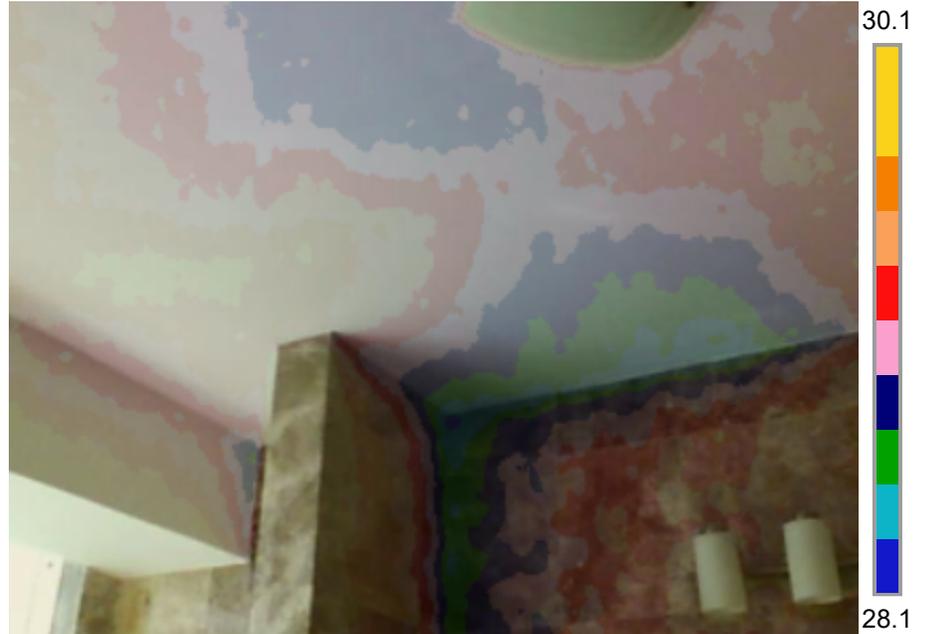
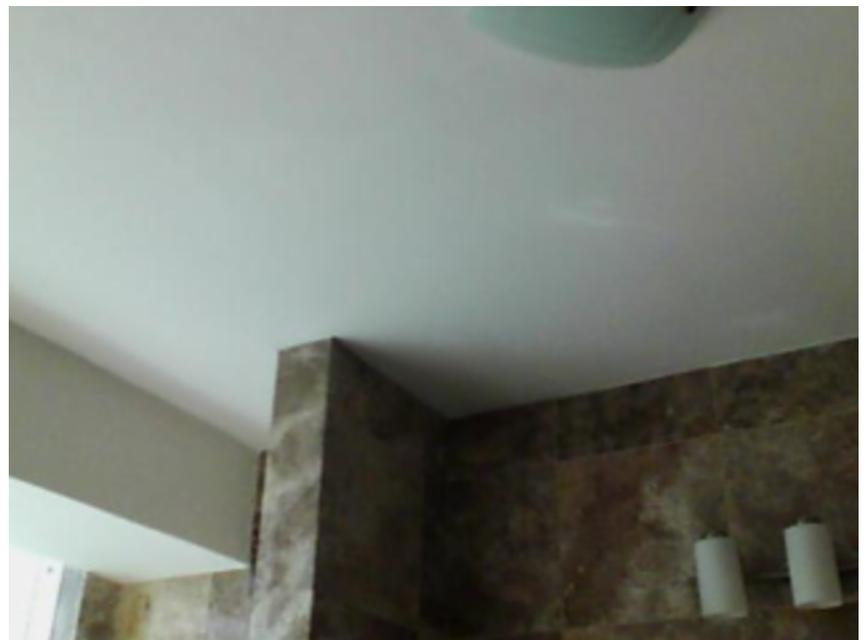
Posible Origen de Daño Detectado:  
 Daño en techo del baño

El daño que estamos observando coincide con el daño firmado en la inspección del apartamento 49-A por lo que éste debe considerarse como un daño que se está desplazando desde apartamento superiores al apartamento 49-A.

Un detalle importante a entender es que todas las áreas alrededor de esta posición estarán afectadas y que esta afectación está relacionada con la pared de fachada o perimetral del edificio y el acabado de sello e impermeabilización del mismo, entre las áreas afectadas que vamos a encontrar están los muebles de techo y de pared así como espejos con Marcos de puerta, y todos los equipos electrónicos o sobres que haya en estas áreas

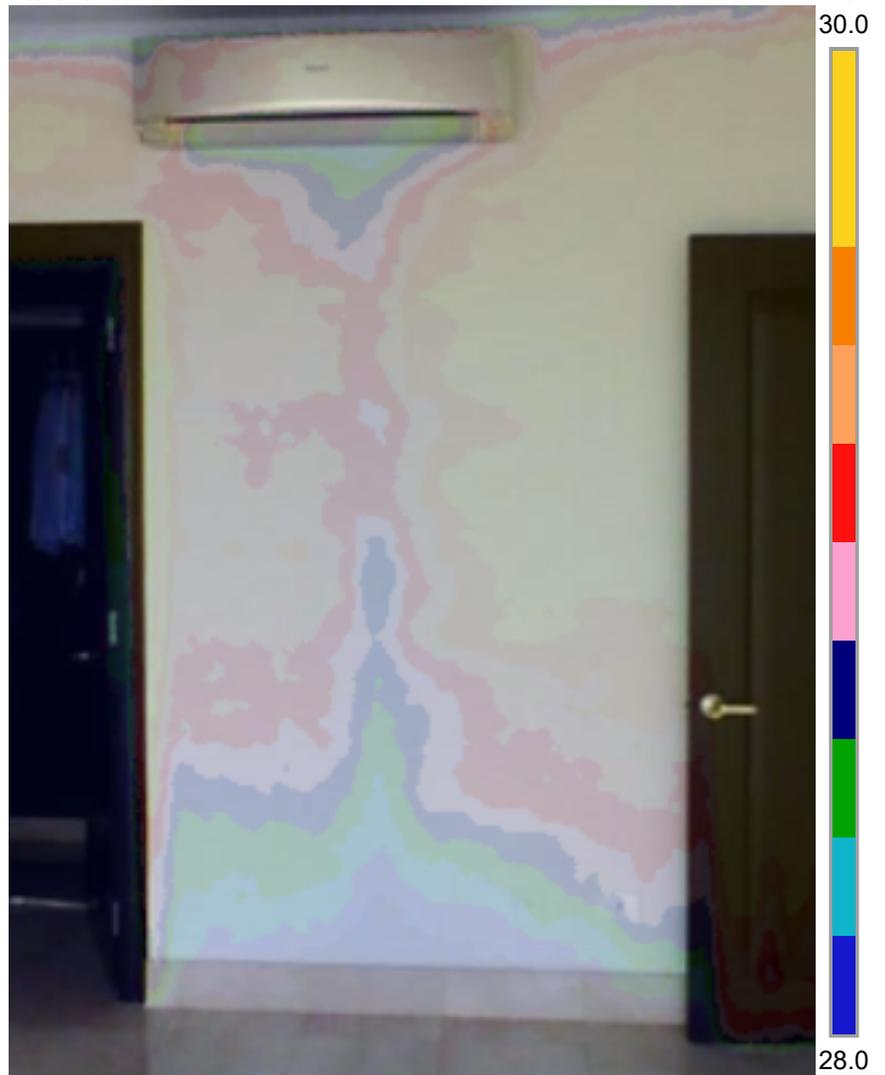
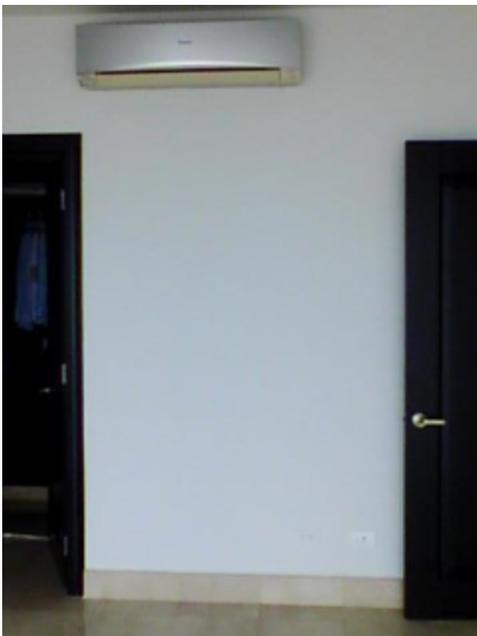
Posible Origen de Daño Detectado:

Daño en la instalación de la unidad de aire acondicionado y proyección de daño desde instalación de unidad de aire acondicionado en el piso superior

La unidad de aire que observamos en la imagen presentaría un daño en su instalación lo cual estaría provocando el desplazamiento de humedad de manera diagonal a lo largo de la pared bajo la misma, provocando una acumulación de humedad en el piso, esta humedad se transferirá por capilaridad afectando el área sobre el zócalo, las paredes laterales y el piso de esta área

Observamos un segundo daño el cual estaría relacionado con la instalación de la unidad de aire acondicionado ubicada sobre esta posición, afectando de manera directa a la instalación de la unidad de aire acondicionado que estamos observando en la imagen y afectará al área o apartamento inferior

Entendemos entonces que el daño, que presumimos se origina en el apartamento superior y que afecta al aire acondicionado del apartamento inspeccionado, sería en parte responsable del daño que se observa en la unidad

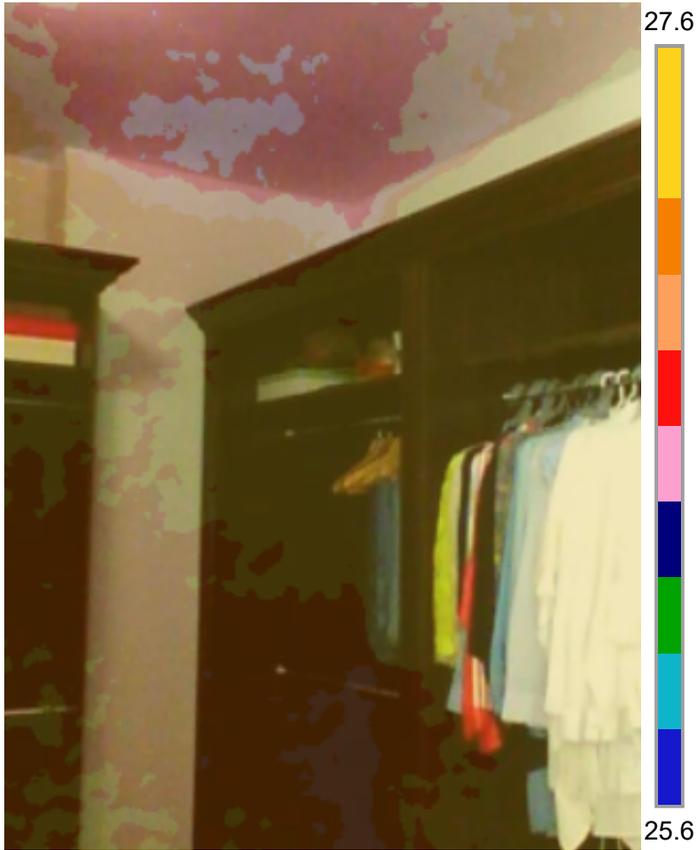
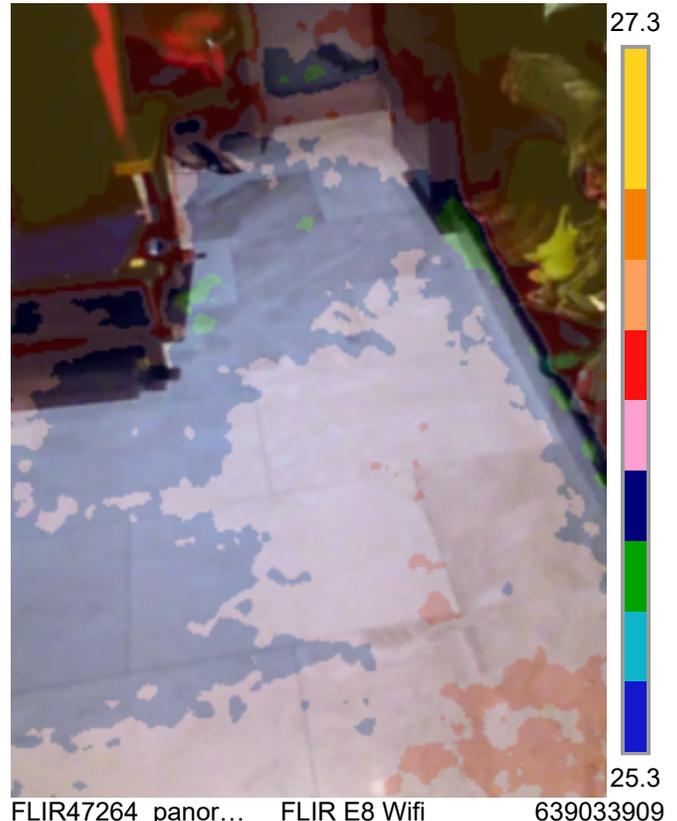
Posible Origen de Daño Detectado:  
 Daño reflejado en el techo del vestidor

Cómo se puede observar el daño que se usan en el vestidor del apartamento 48-A coincide con el patrón de dispersión de humedad en el piso del vestidor del apartamento 49-A

Carros usados Cómo explicamos en imágenes anteriores la humedad que se refleja en el piso en el apartamento 49-A en el área del vestidor se transferirá por gravedad hacia el techo del vestidor del apartamento 48-A, apartamentos superiores al apartamento 49-A observemos daños similares
